# Soldattorpet Kyrkeryd i Furuby

# Inventering av torpets behov av underhåll samt dess status.

2013-02-26

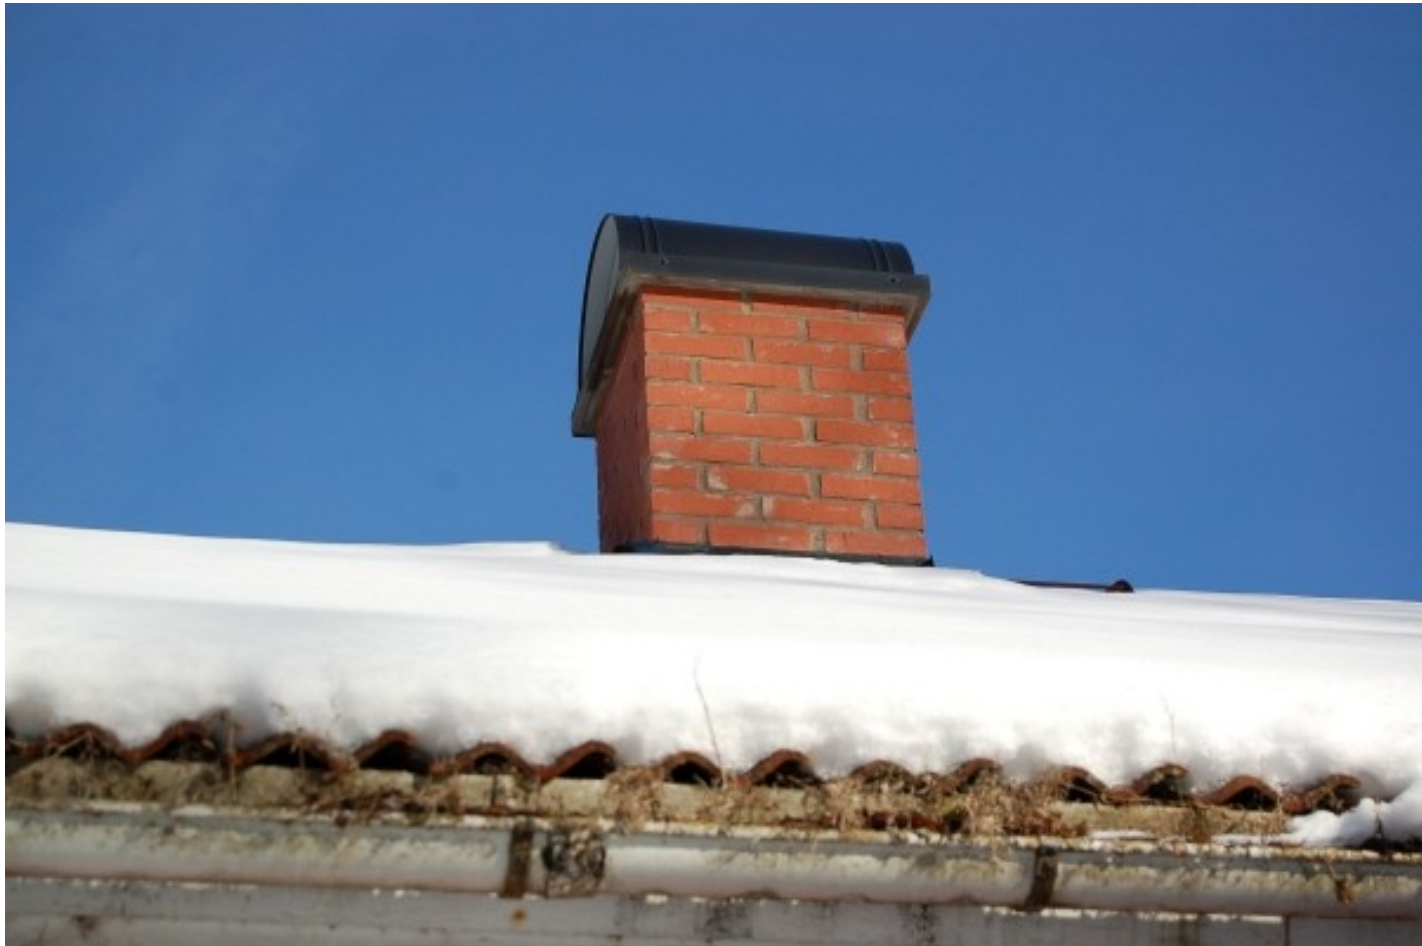
# Hängrännor

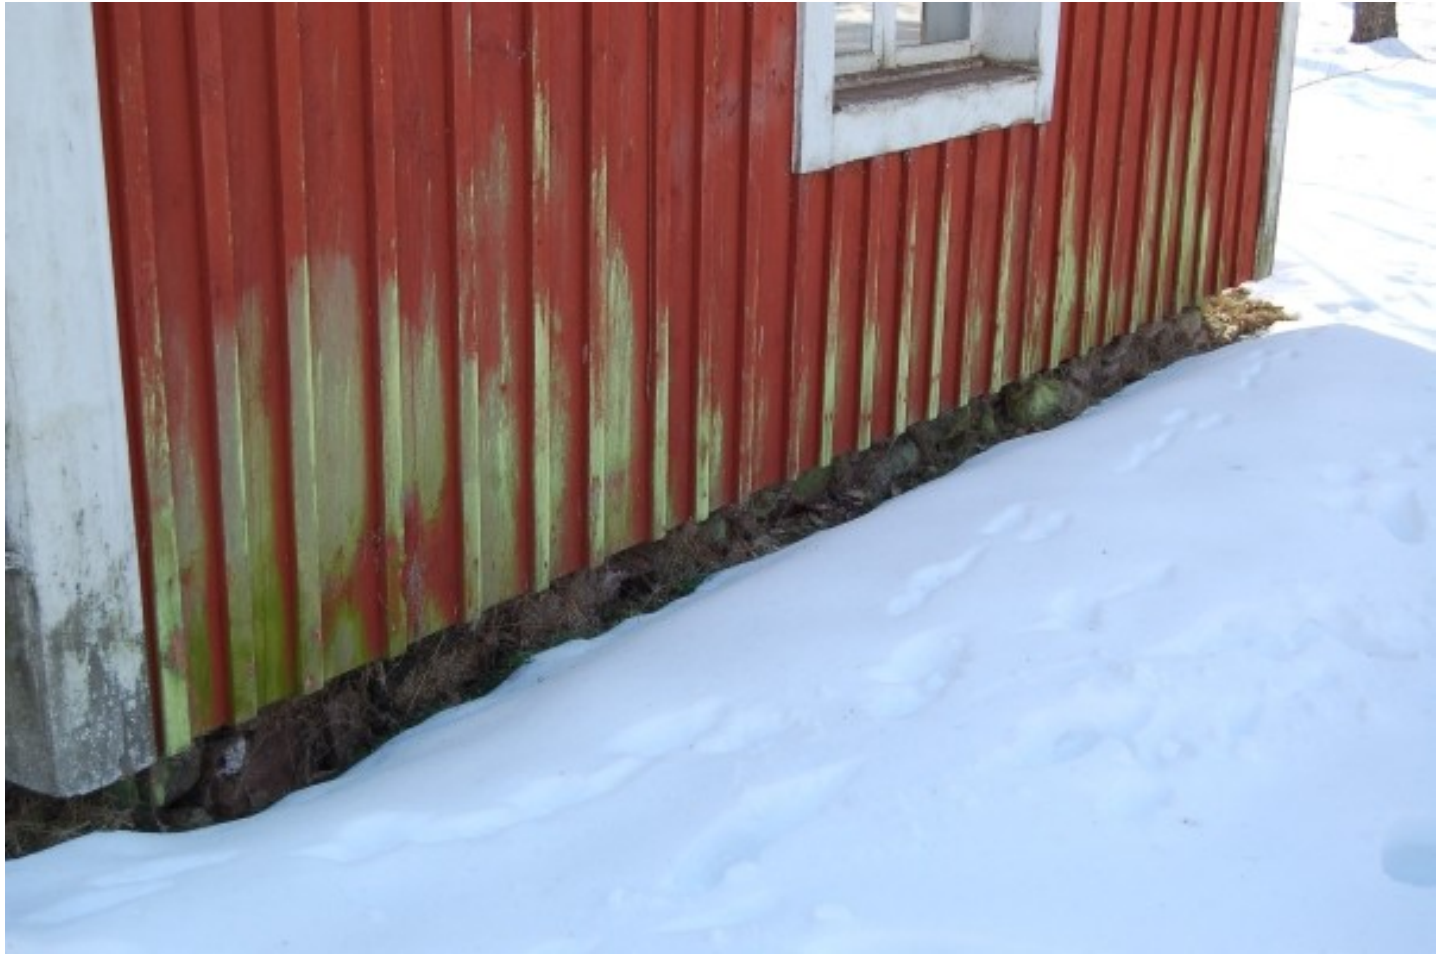
# Algtillväxt på norrgavel

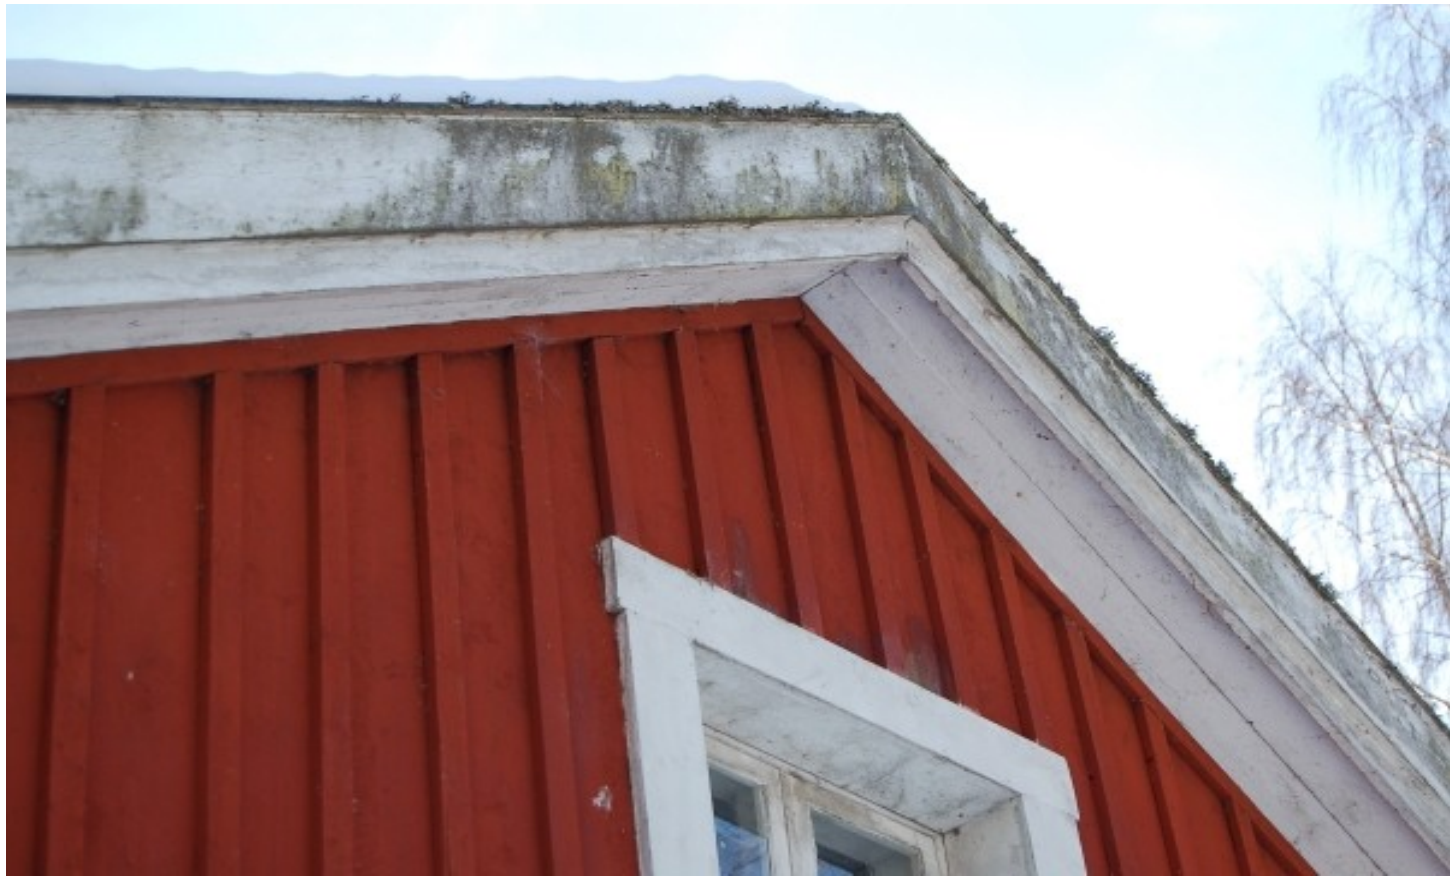
Skydd saknas på vindskivor –  
vindskenor skrapas och målas.

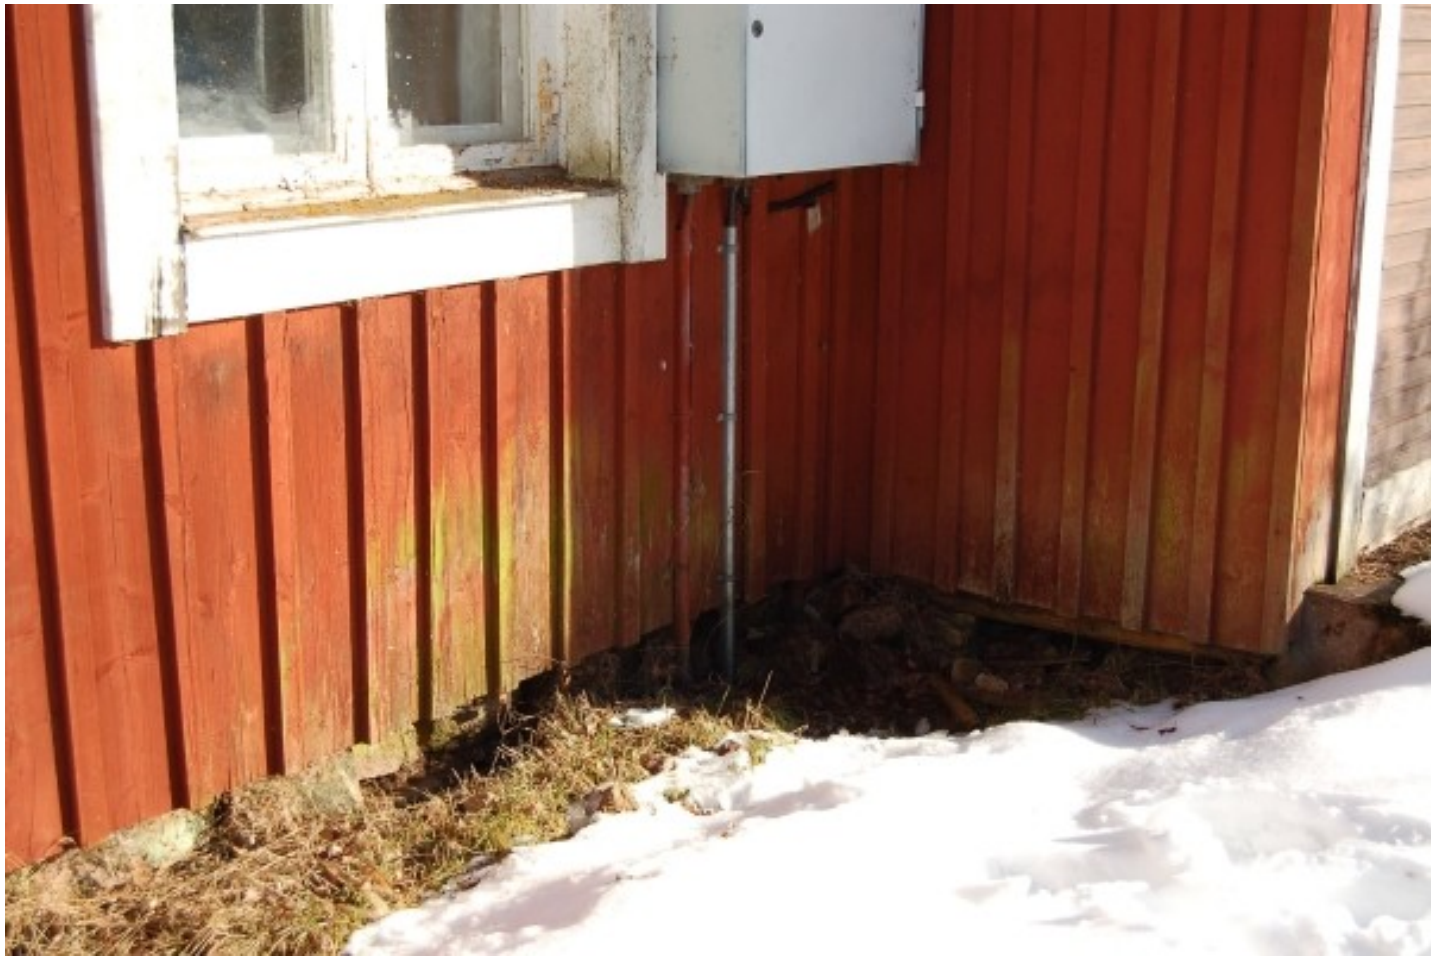
Takdropp från veranda -> alger.  
Montera hängrännor.

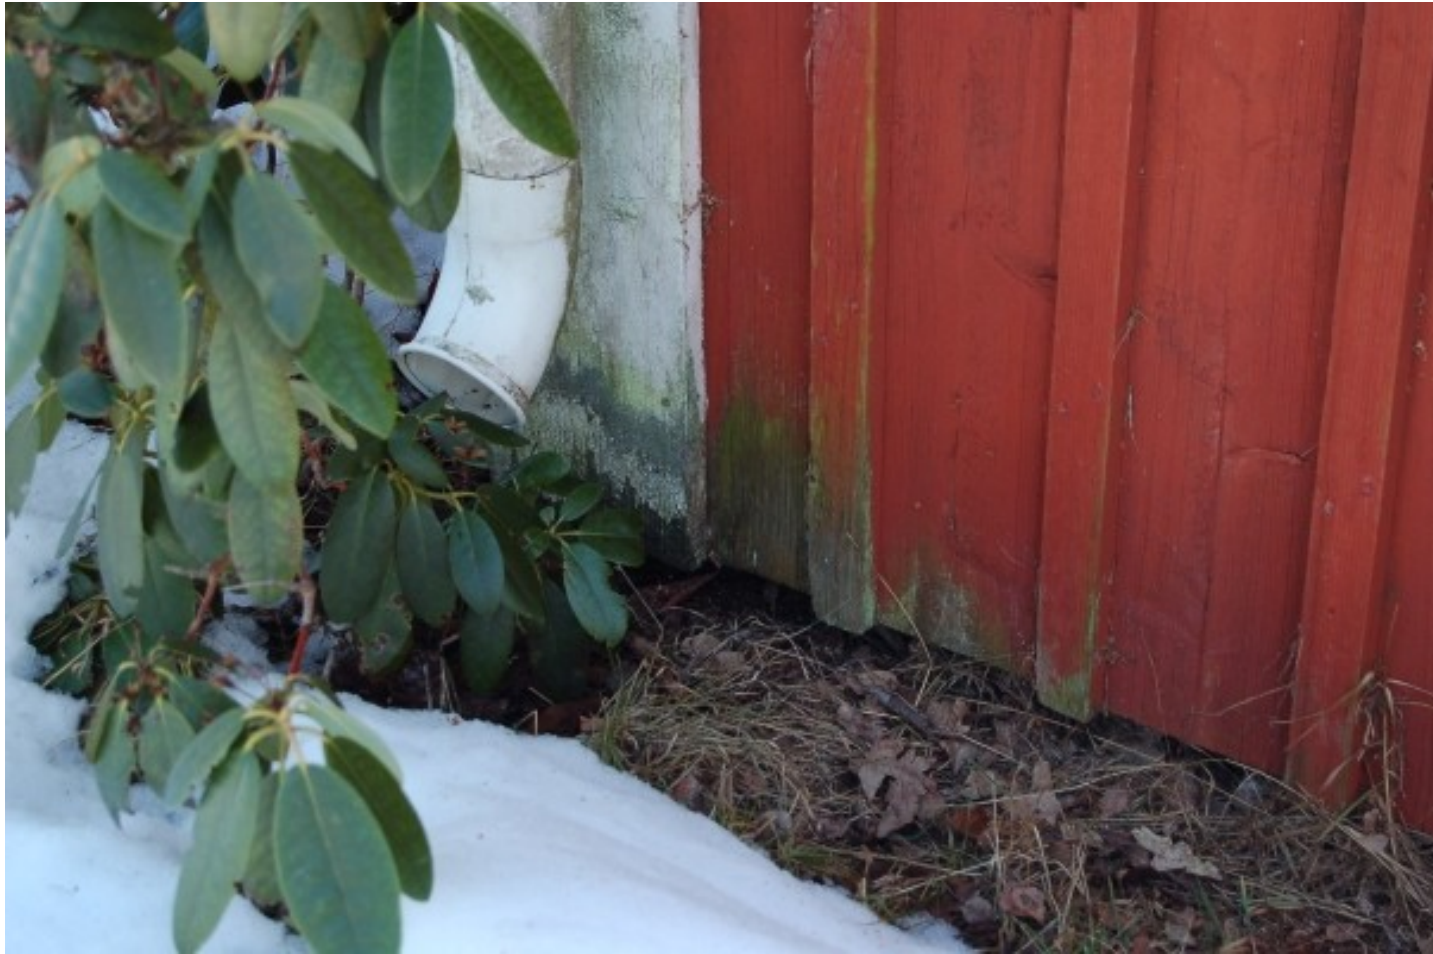
Behov av makadamsträng 30cm  
längs torpargrunden – rensa gräs

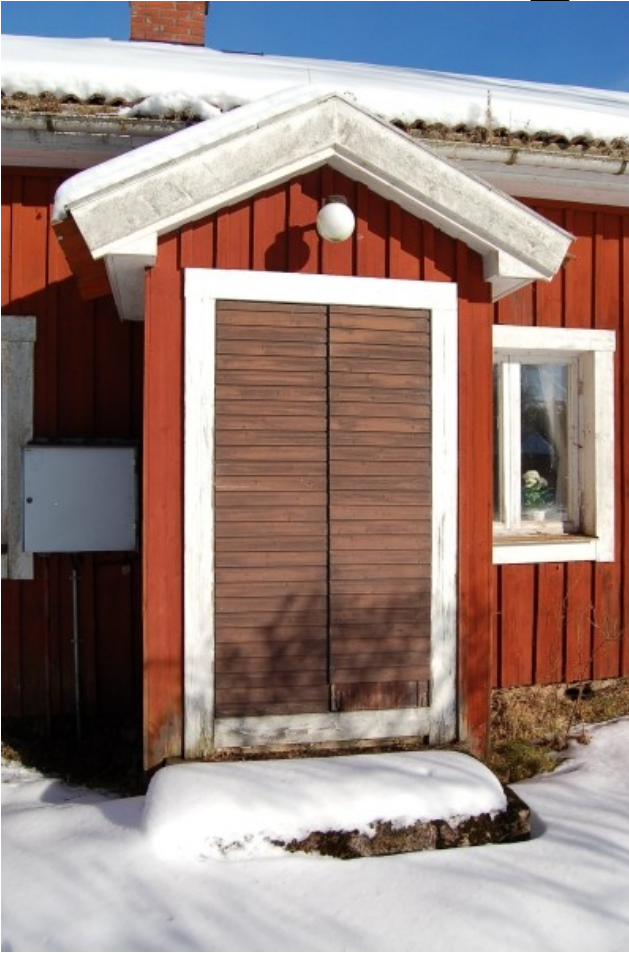
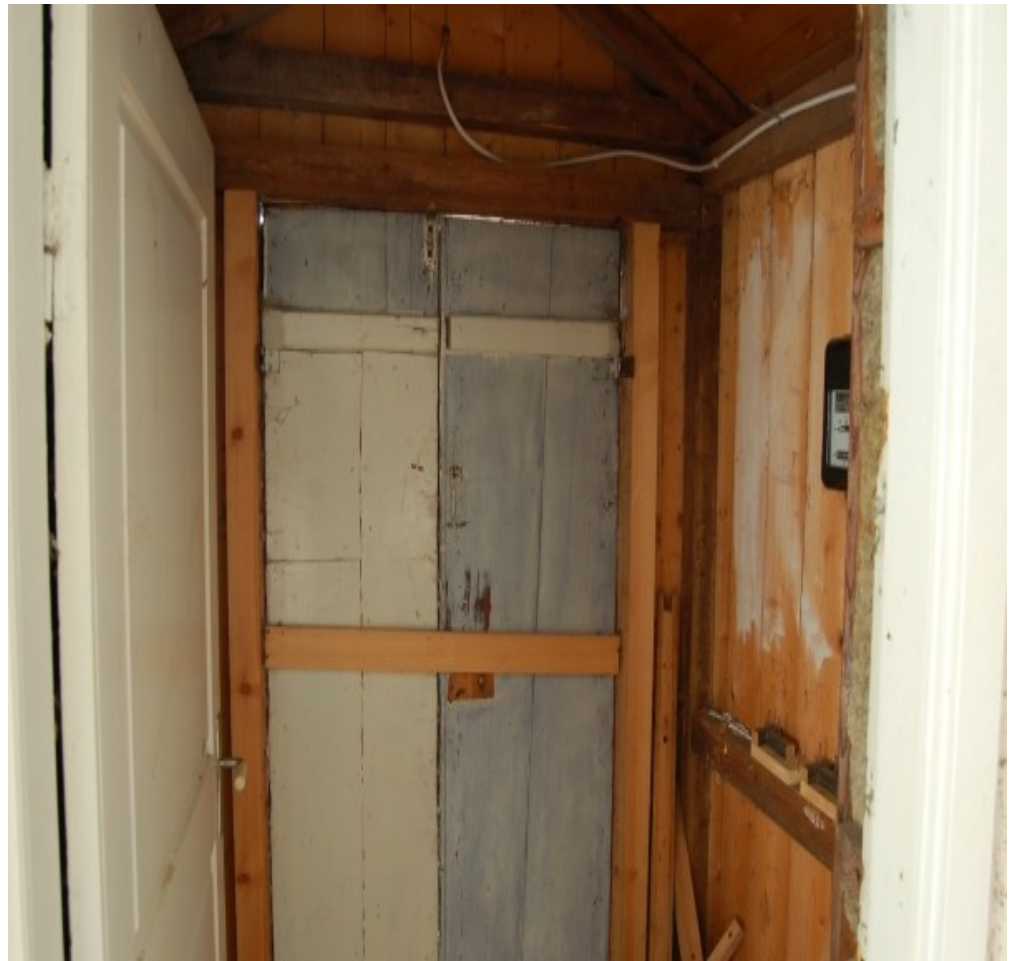
# Veranda bör renoveras – hänggrännor monteras

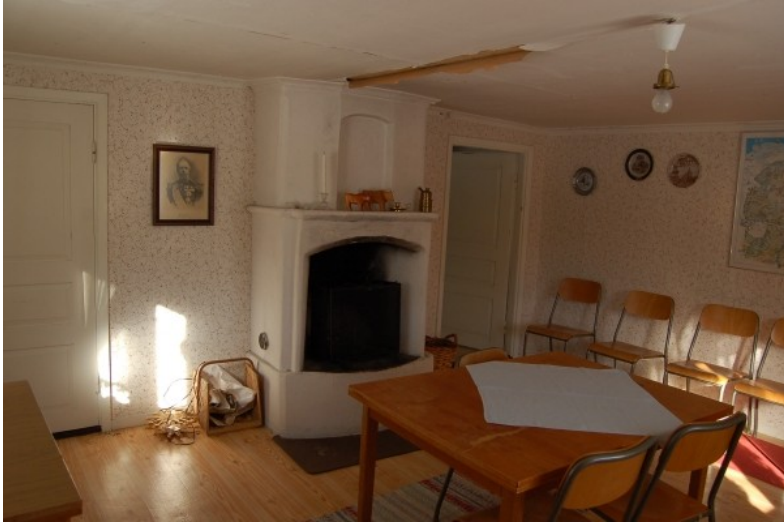
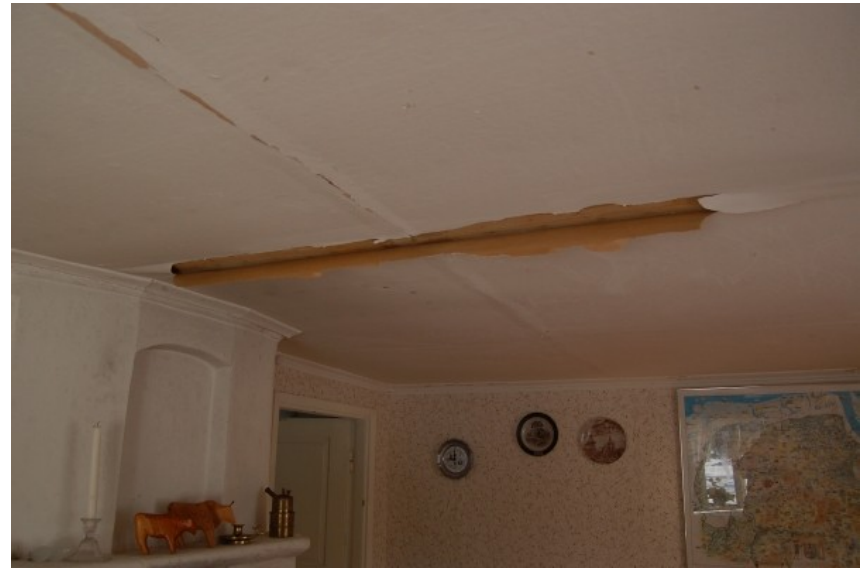
- Mått 4,10 x 4,90 x 2,0 inkl öppen spis (ok).
- Nedmonterade element vid S-vägg trasigt?
- Översyn av elinstallationer i rummet.
- Spännpapperstak bör bytas ut – pga skador.
- Spjället i spisarna bör alltid vara öppna.
- Atmosfären i rummet ok trots ingen värme.
- Svag doft av instängdhet.

# Öppen spis & reva i takspännpapp

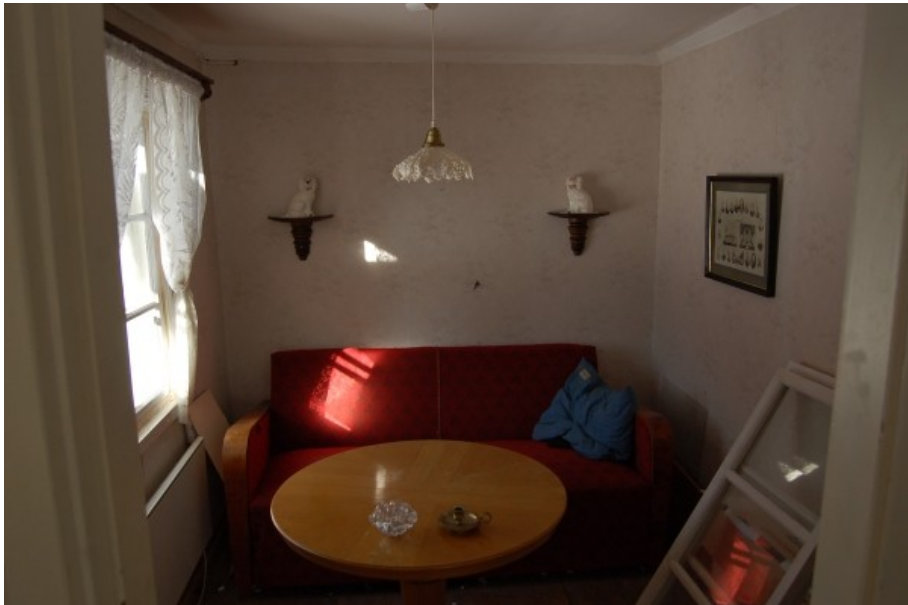
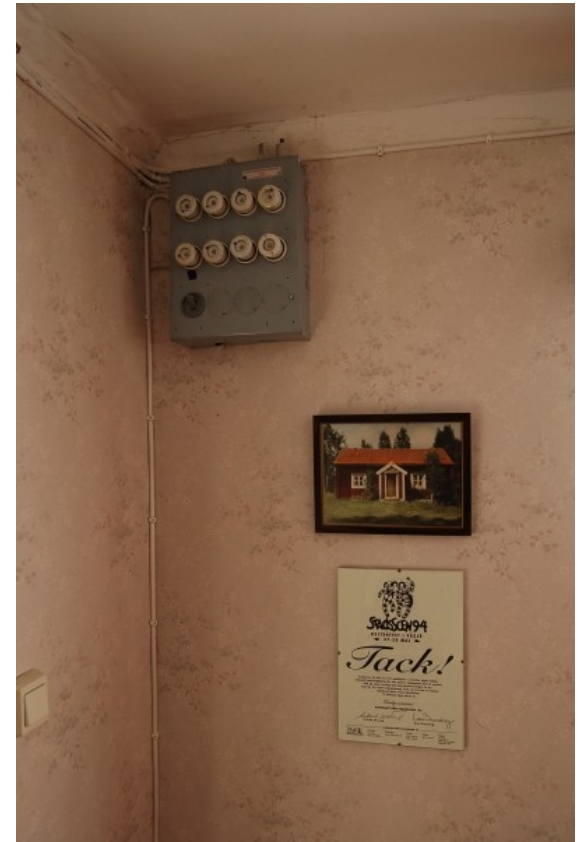
# Kammaren mot väster

- Mått 2,10 x 2,60 x 2,0. Innehåller elcentralen.
- Litet kyffe – passar som förråd eller toalettutr.
- Väggytskikt förnyas.

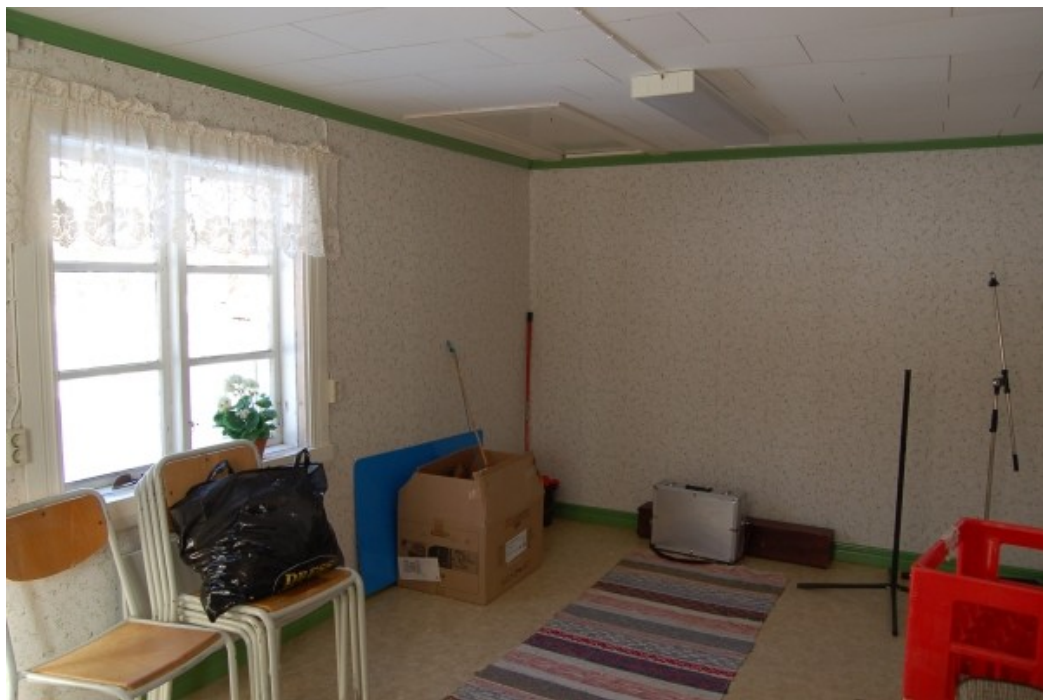
# Arbetsrummet mot norr

- Mått 2,80 x 4,80 x 2,0 hyfsat ytskikt.
- Renoverat av Snoan? Nydragen el/element.
- Vindsuppgång finns i taket – bör flyttas!
- Bra elarmatur.
- Bra golvmatta.
- Ett hyfsat rum.
- Kan användas direkt

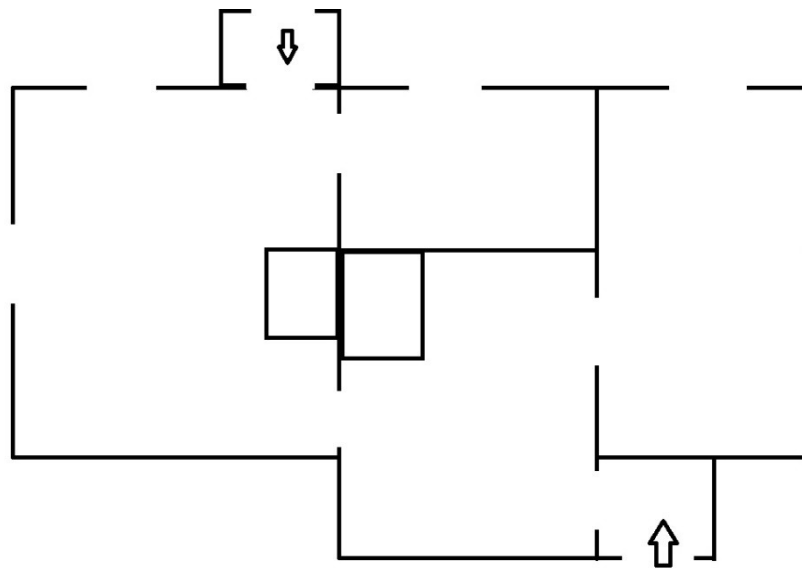
# Köket – illa disponerat

- Mått: 2,70 x 4,10 x 2,0 Skorstenen tar plats
- Kanske skall man slå ihop kök och kammare till ett utrymme för fönsterförsäljning åt öst och väst eller toa!
- Trångt att jobba i idag.

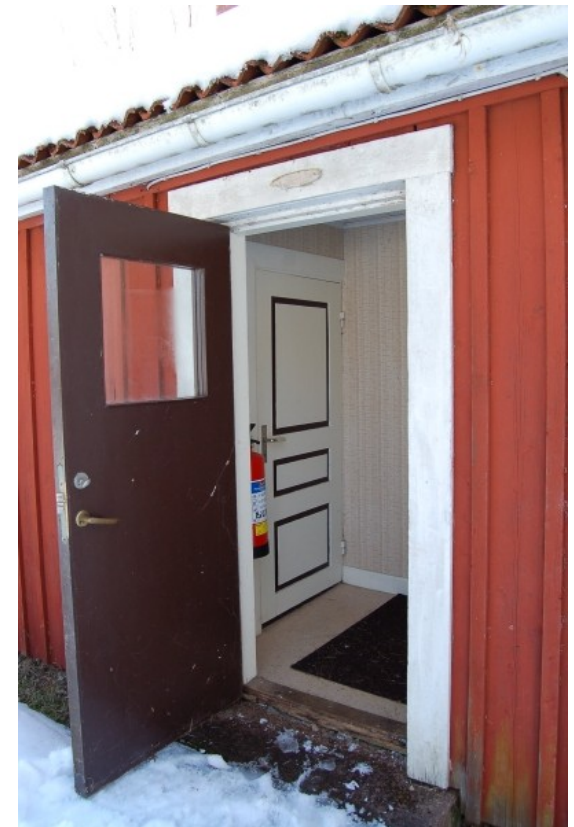
# Förstugan

- Mått 1,20 x 1,40 x 2,0 med hatthylla
- Dörr med fönster släpper in ljuset.
- Pulversläckare bra placerad.
- Borde ha dubbelcylinderlåsning

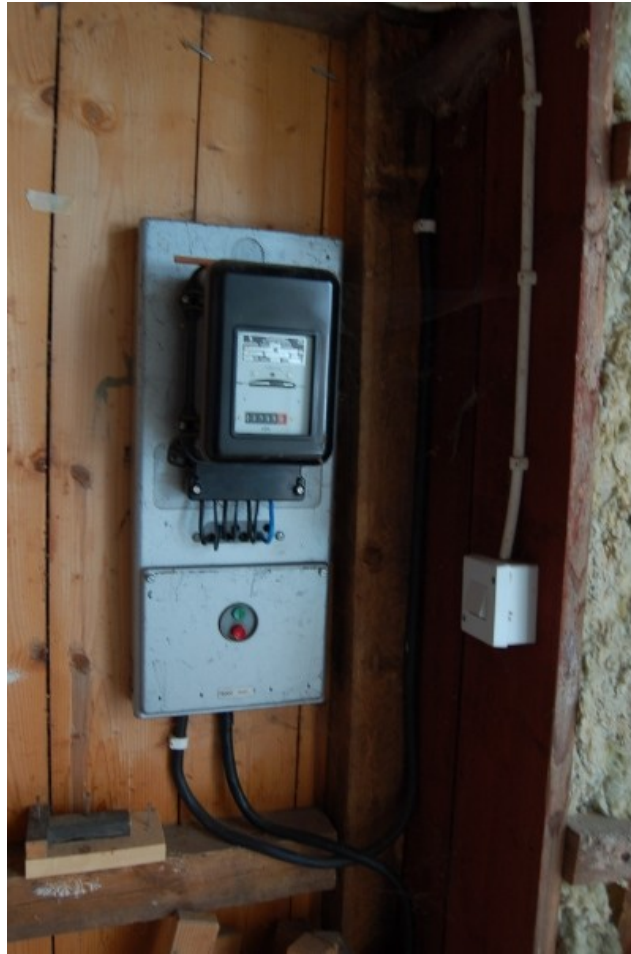
# Flytta elmätaren från verandaentré
