# Soldattorpet Kyrkeryd i Furuby

# Inventering av torpets behov av underhåll samt dess status.

2013-02-26

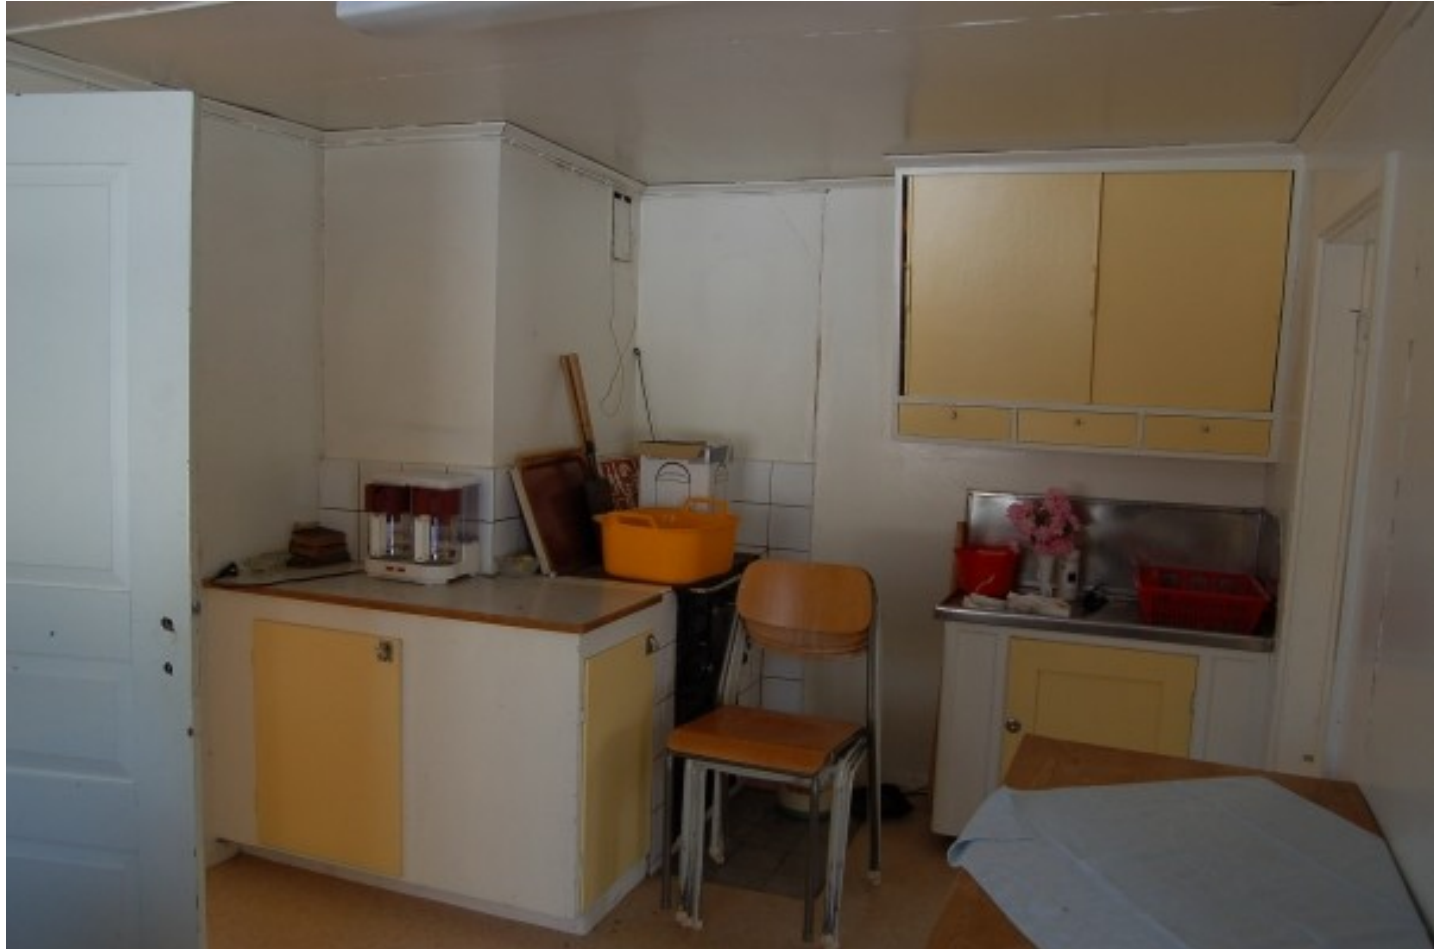
# Köket - idag

# Köket – illa disponerat

- Mått: 2,70 x 4,10 x 2,0 Skorstenen tar plats
- Kanske skall man slå ihop kök och kammare till ett utrymme för fönsterförsäljning åt öst och väst eller toa!
- Trångt att jobba i idag.
